## SCHEDA N. **AR59**

degli edifici non più funzionali alle esigenze del fondo

Ditta: **Presa Luciano**

## RELAZIONE AGRONOMICA CONCLUSIVA

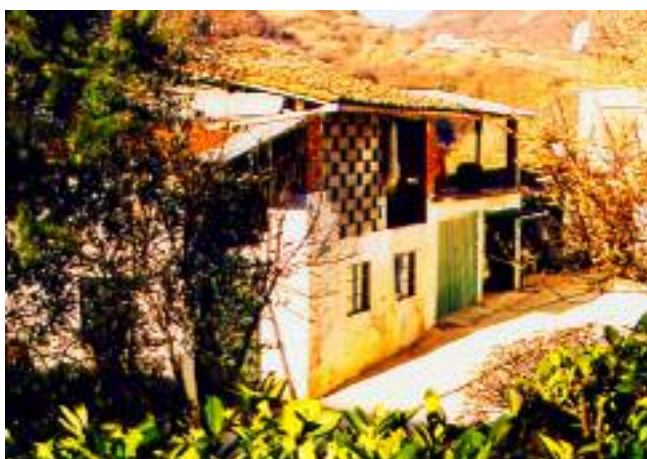
Prospetto Sud ovest
